Bauwerksüberwachung am unterfränkischen Truppenübungsplatz Wildflecken

# Von gut erhalten bis einsturzgefährdet

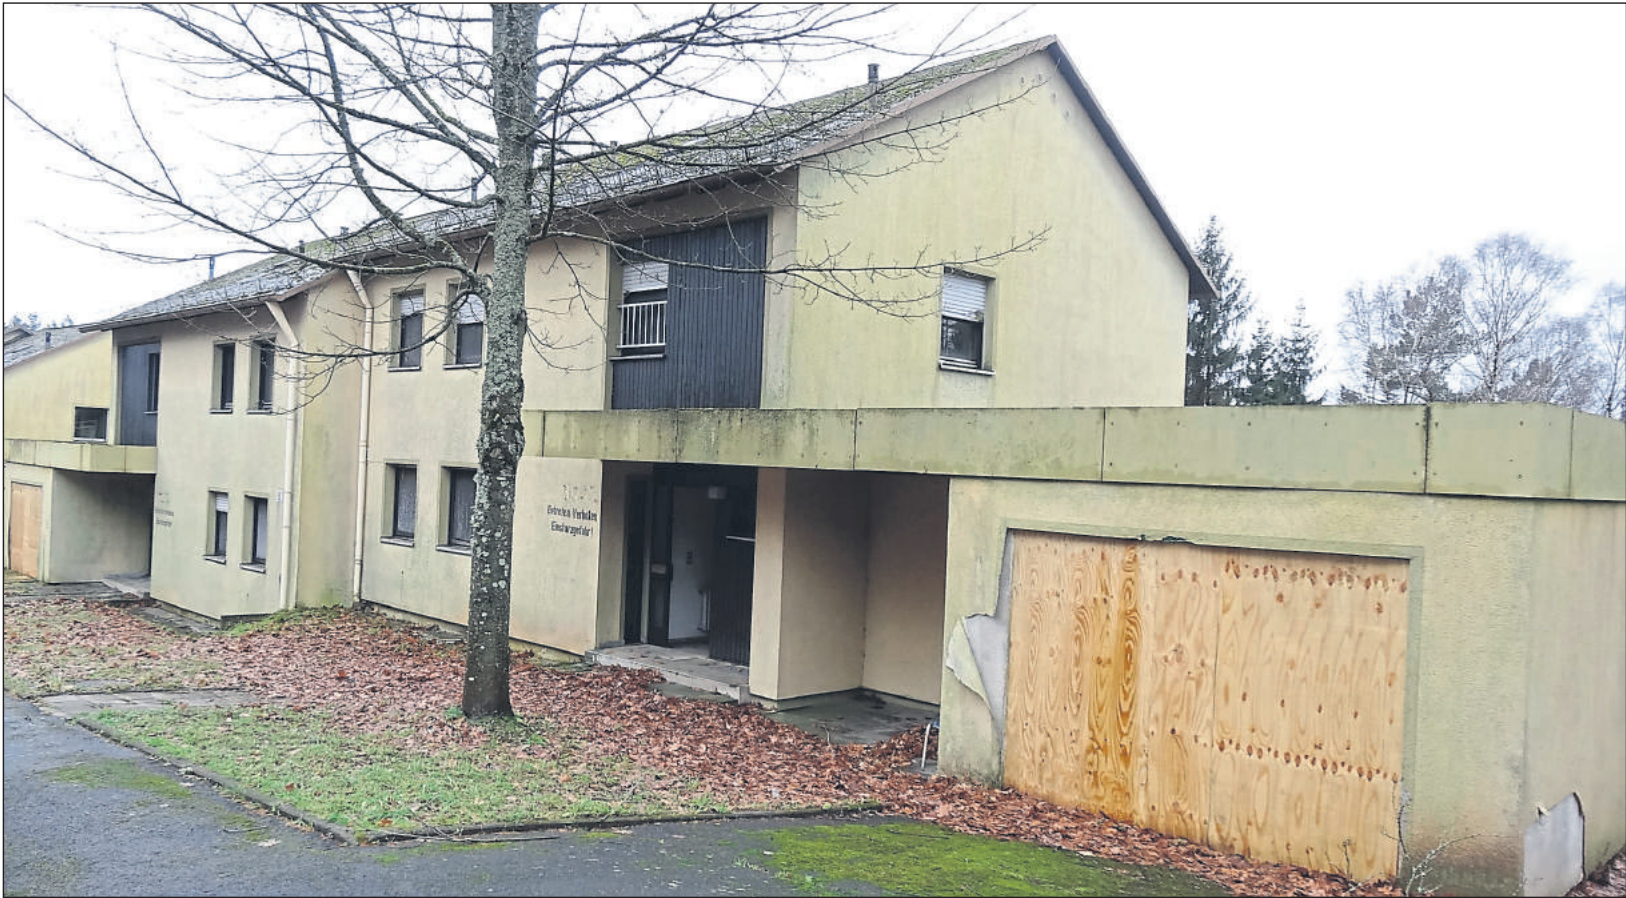
Ehemaliges Wohnhaus in der „Housing Area“.

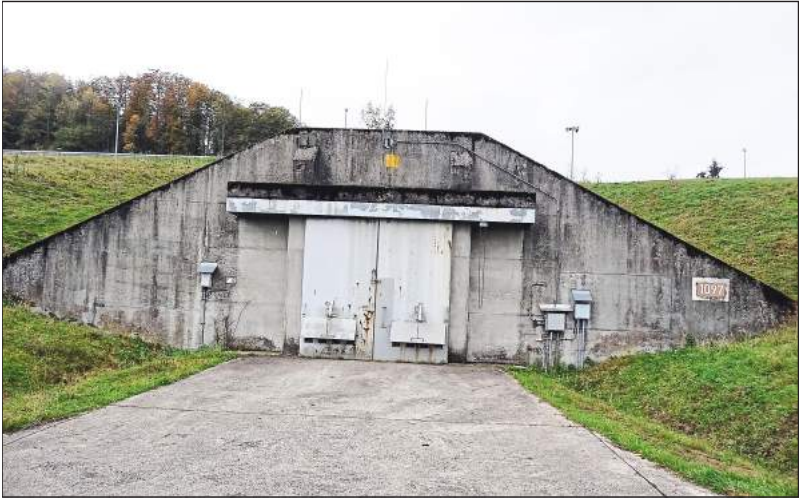
Bei den Mängeln dieser Gebäude handelt es sich um Ausblühungen, die auf eine defekte Dachabdichtung zurückzuführen sind, ebenso sind Betonabplatzungen mit freiliegender Bewehrung im Außenbereich aufgefallen, leicht schief stehende Stirnwände und bei einem Munitionslager gibt es Hohlstellen in der Wand, die markiert wurden.

Munitionslager.

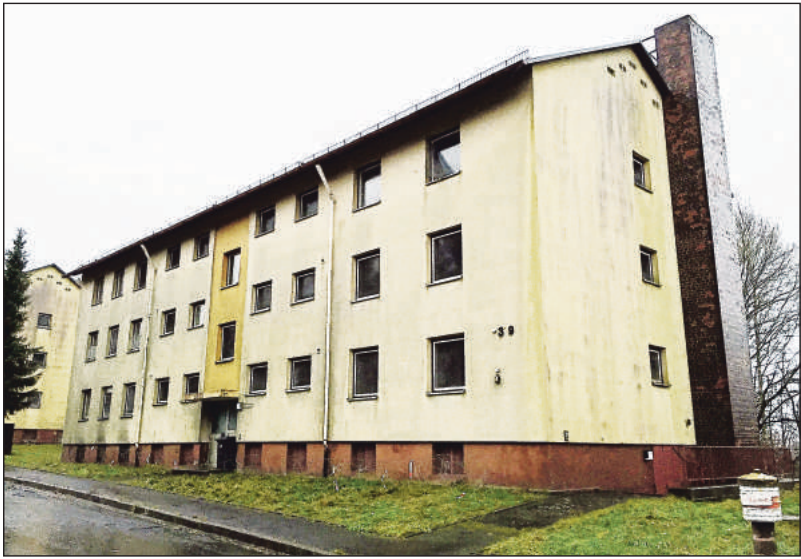
Frühere Wohneinheit mit sechs Wohnungen.
