Bauherr:
Freistaat Bayern –
Staatliches Bauamt
Traunstein

Tragwerksplaner:
Ingenieurbüro Haumann & Fuchs,
Traunstein

Bronze Länderbrücke zwischen Laufen und Oberndorf

Länderbrücke
zwischen Laufen und
Oberndorf
Staatsstraße 2103
83410 Laufen/Oberbayern

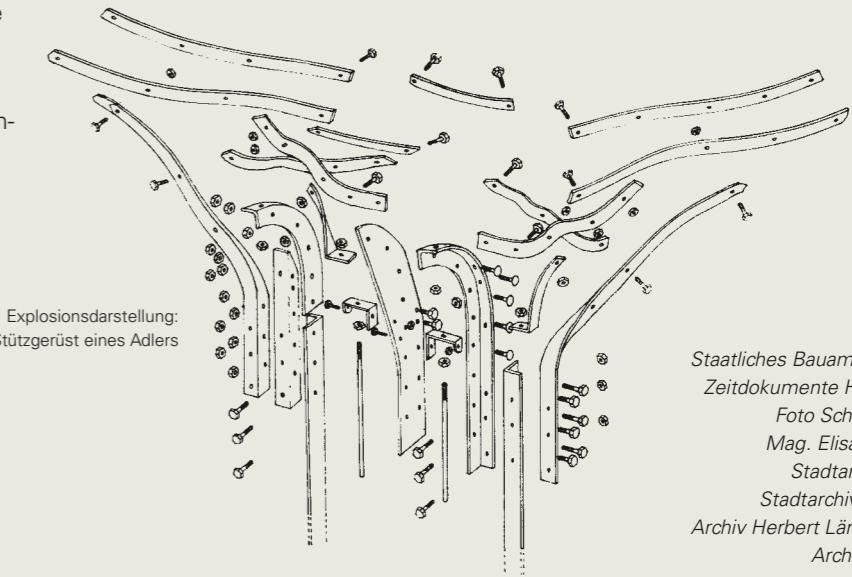
Explosionsdarstellung:
Eisernes Stützgerüst eines Adlers
