FUSION VON STEINZEITMETHODEN UND MODERNER INGENIEURARBEIT

Wie die Aufrichtung eines zerbrochenen Pfeilerschaftes in der Grabungsstätte am türkischen Göbekli Tepe zur höchst riskanten Improvisationsaufgabe für ein Ingenieur- und Steinsanierungsteam wurde. Über einen Drahtseilakt um Materialbeschaffung, Wetter und die Gesetze der Physik, im Wettlauf gegen die Zeit...

Der zerbrochene Pfeiler Nr. 37

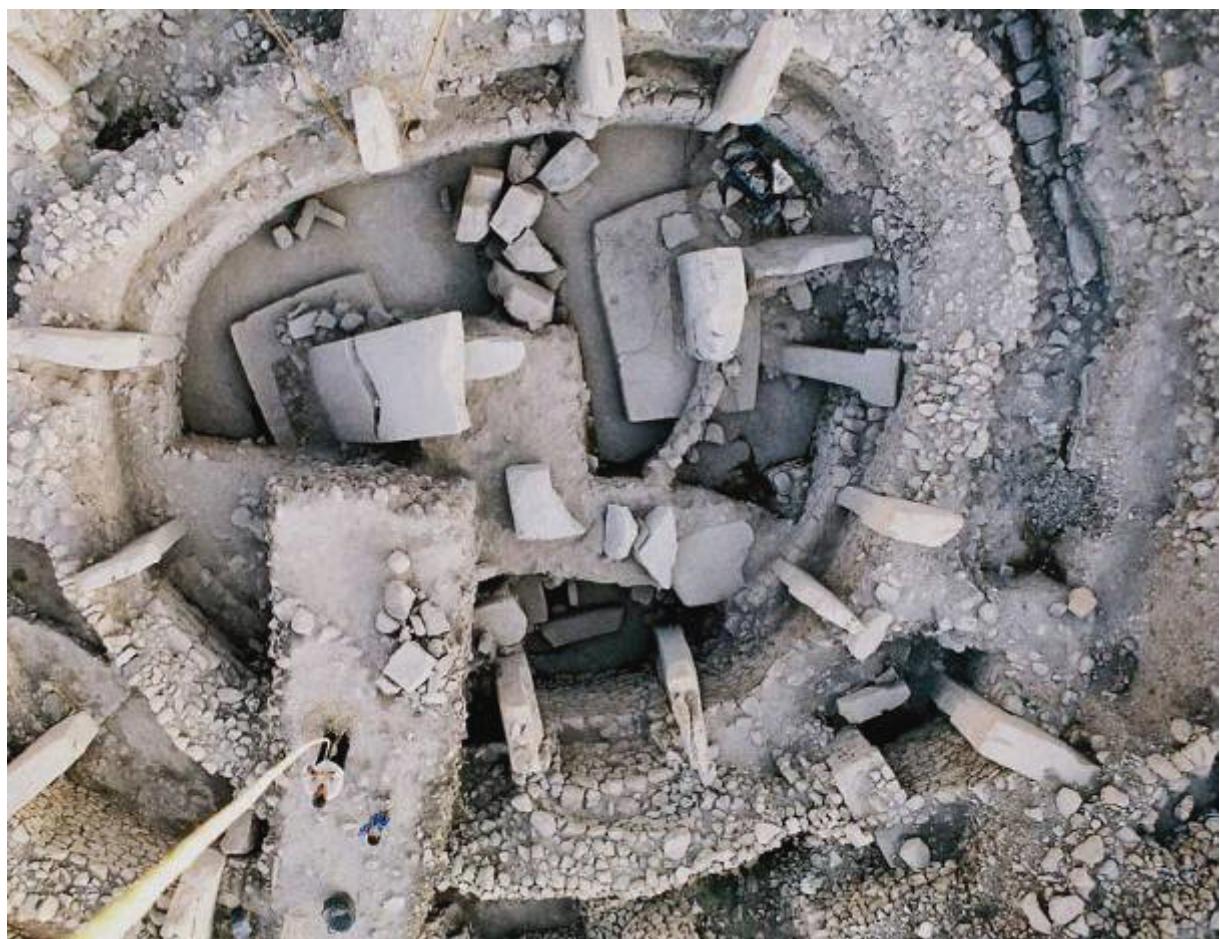
Bild 1

Aufsicht Anlage „C“ Pfeiler Nr. 37: in der Mitte der Anlage, links vor dem Erdsteg.
Gut erkennbar sind die aus dem massiven Fels herausgearbeiteten Köcher.

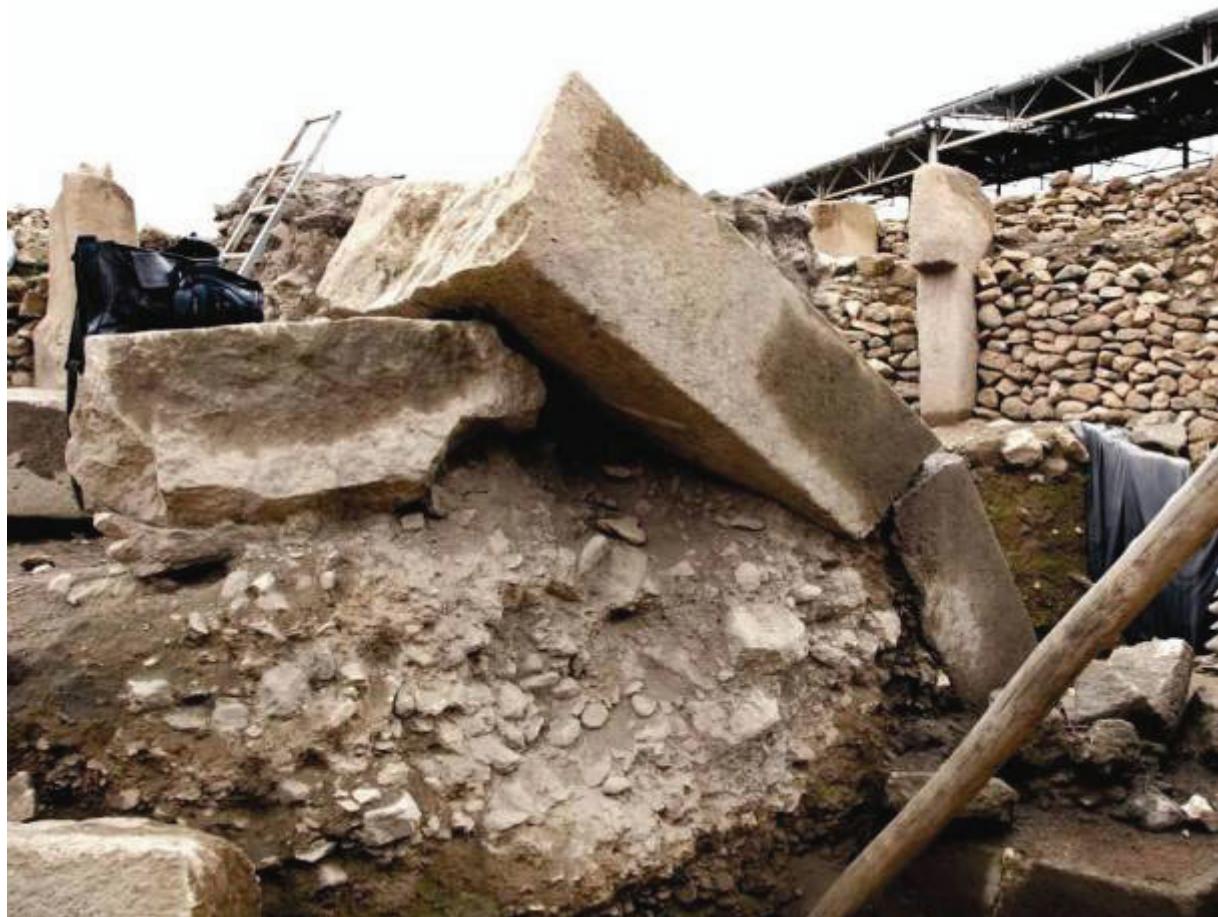
Die Aufrichtung eines zerbrochenen Pfeilerschaftes mit der Nummer 37 sollte nun zu unserem Projekt werden. Einer der beiden zentralen Pfeiler der Anlage C, oder besser gesagt der Pfeilerschaft (das Kopfstück wurde bislang noch nicht gefunden), lag in zwei Teile zerbrochen schräg auf einem Erdhügel, sowie auf einem Bruchstück des zweiten, vor tausenden von Jahren mutwillig zerstörten Zentralpfeilers dieser Anlage.

Bild 2: Pfeiler Nr. 37. Zustand vor Beginn der Maßnahmen. Die Lage des zerbrochenen Pfeilers auf dem Erdreich behinderte die weiteren Ausgrabungen.

Unser Pfeiler Nr. 37 zerbrach durch eine mutwillige Zerstörung erst lange nach der Aufschüttung des Berges – wahrscheinlich durch Bauern, die den aus der Erde herausschauenden störenden Stein bis auf den Köcher ausgruben und ihn, vermutlich mit Tierkraft, in die Waagrechte zogen, wobei er zerbrach. Die beiden jeweils ca. 1,8 m breiten und ca. 42 cm starken Teilstücke sind im Einzelnen jeweils ca. 2,0 m hoch, bei einem Gesamtgewicht von ca. 10 – 12 to. Würde man das fehlende Kopfstück noch dazurechnen, ergäbe sich ein Pfeiler mit einem Gewicht von 14 bis 15 to und einer Gesamthöhe von über 5 m. Der Pfeilerschaft steckte mit einer geringen Einspanntiefe von nur 30 cm in einem, aus dem massiven Fels herausgearbeiteten Köcher.

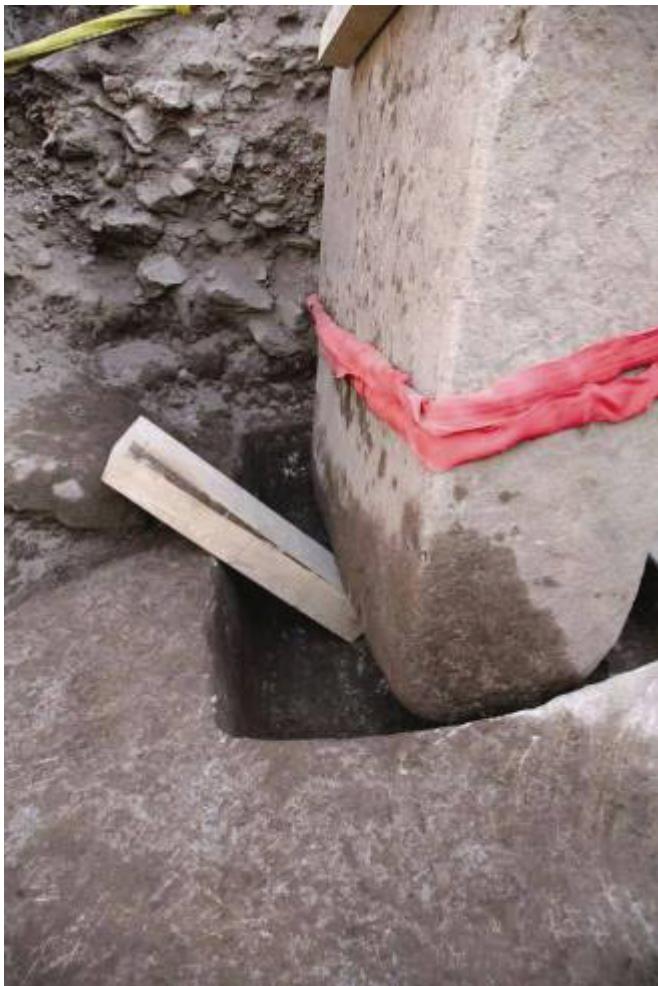
Bild 4:
Der ausgeräumte Köcher mit der sehr geringen Einbindetiefe.

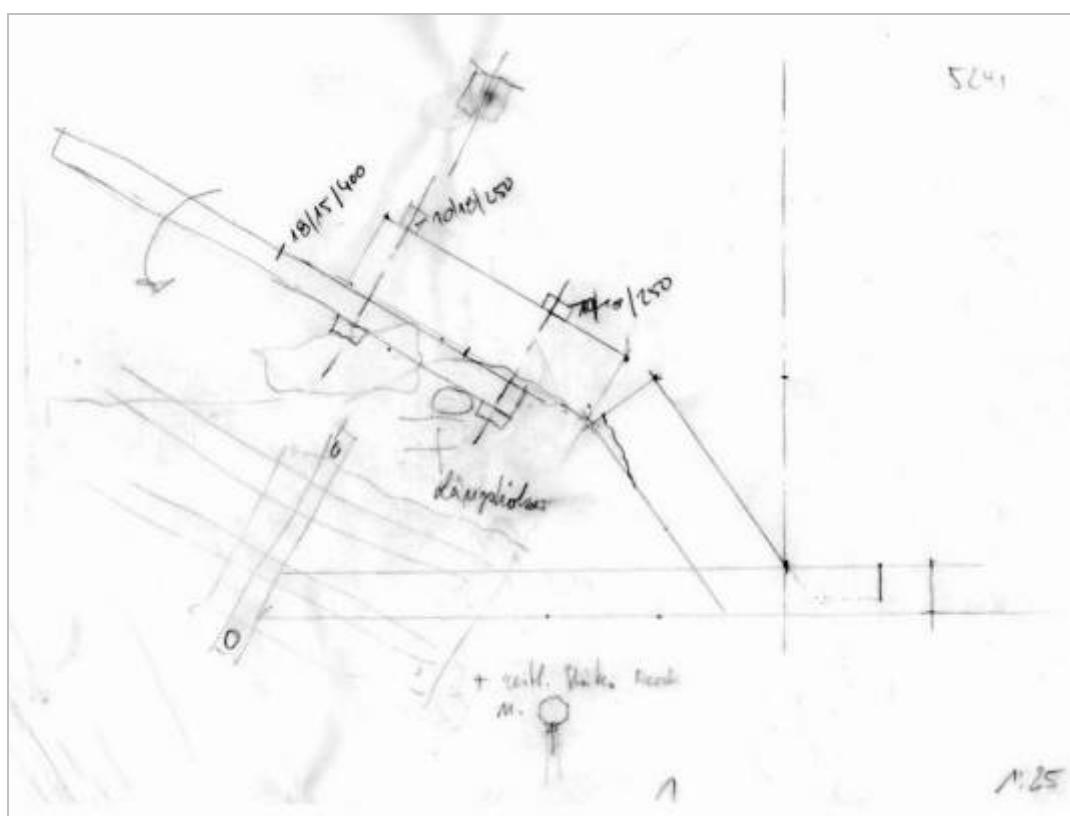
Bild 5:
Skizze Vorzustand – Befestigung der Hebel am Oberteil des Pfeilers.

Diese Lösung baute auf folgendem Prinzip auf: Um die Bohrungen für die Dübelverbindungen auf beiden Bruchflächen einbringen zu können, musste das Stein-Oberteil in eine waagerechte Lage gekippt werden. Vorstellbar war dies durch die Montage 5-6m langer Kanthölzer und den Einbau einer Schwelle unter dem Stein als Drehpunkt. Das System entsprach in etwa dem Prinzip eines „Schubkarrens“. Auf dieser Grundlage wurde eine Holzliste für den Einkauf im türkischen Basar zusammengestellt.

Die Hebel für das Bewegen des Pfeiler- Oberteils wurden mit Kantholz- Spangen, verbunden mit Gewindestangen, am Stein befestigt. Der Einbau der Schwelle unter dem Schwerpunkt des Steins erwies sich als äußerst mühsam. Eine Abstützung dieser Schwelle vor der Böschung des Erdhügels unter dem Pfeiler- Bruchstück war erforderlich, um eine Schräglage oder gar das Abrutschen des Steins während des Aufrichtens zu vermeiden.

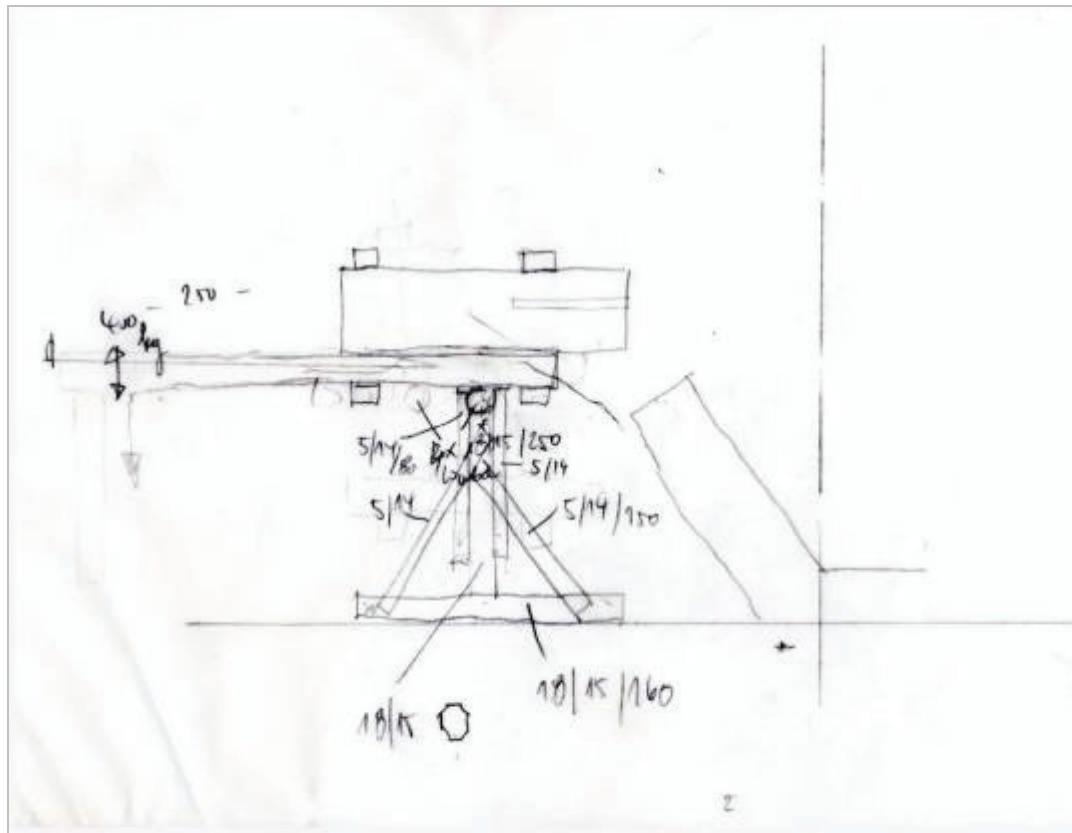
Bild 6:
Skizze mit Entwurf der Unterstützung der Schwelle, Zustand nach dem Kippen des Oberteils in die Horizontale, als Voraussetzung für das Einbohren der Faltdübel.

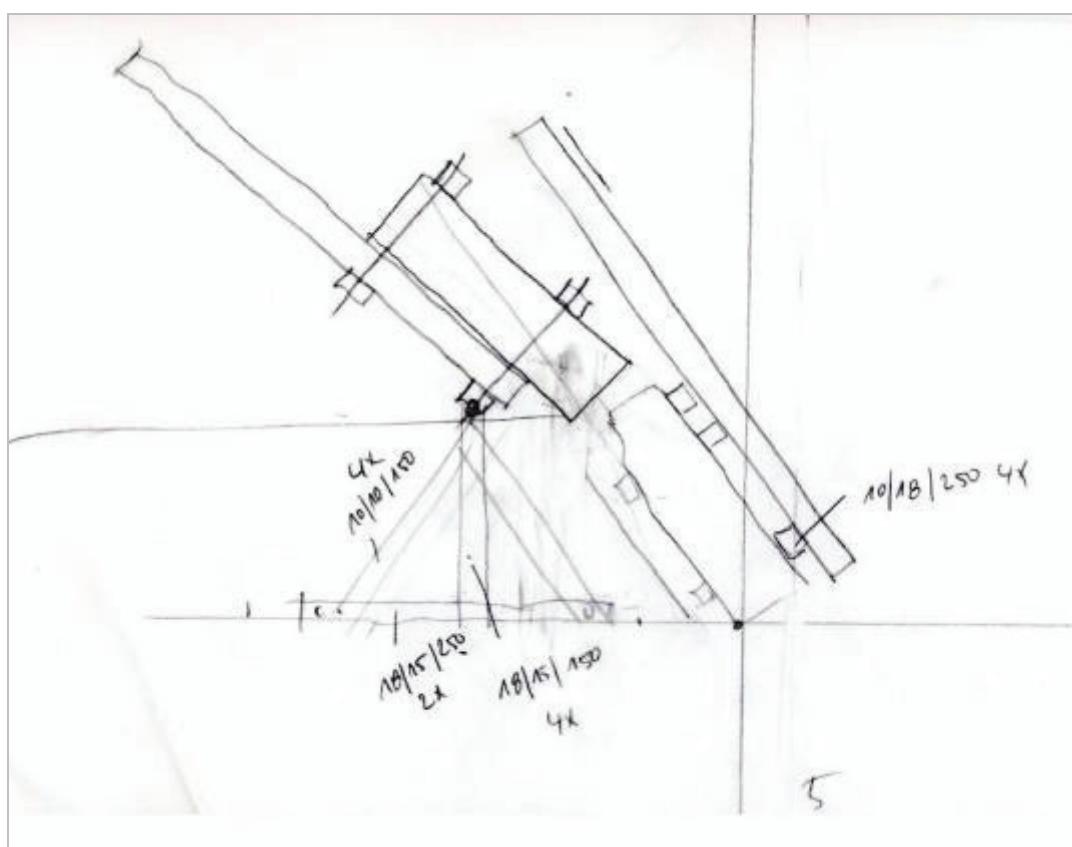
Bild 7:
Skizze – Aufrichten des Pfeileroberteils nach dem Schubkarrenprinzip.

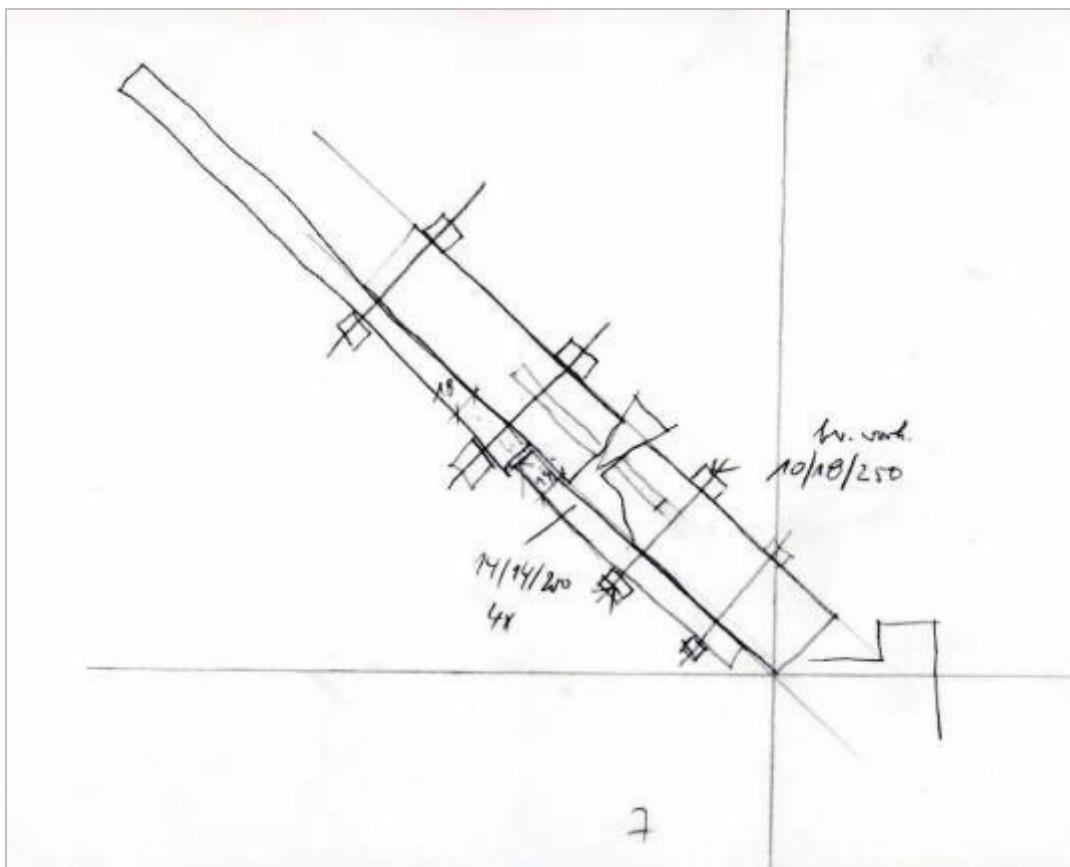
Bild 8:
Skizze – Ausrichtung der beiden Pfeilerhälften für das Einbringen des Klebers.

Was nun folgte, war die überaus komplizierte und Nerven aufreibende Ausrichtung beider Bruchstücke für das Zusammenfügen, die ausschließlich mit unseren etwas schwächeren Wagenhebern zu bewerkstelligen war. Dabei wurden die beiden Bruchstücke in ihrer Schräglage so präzise übereinander geschoben, dass wir nur noch eine offene Fuge von ca. 8-10cm Breite als Voraussetzung für das Aufbringen des Klebers auf die Bruchstellen übrig behielten.

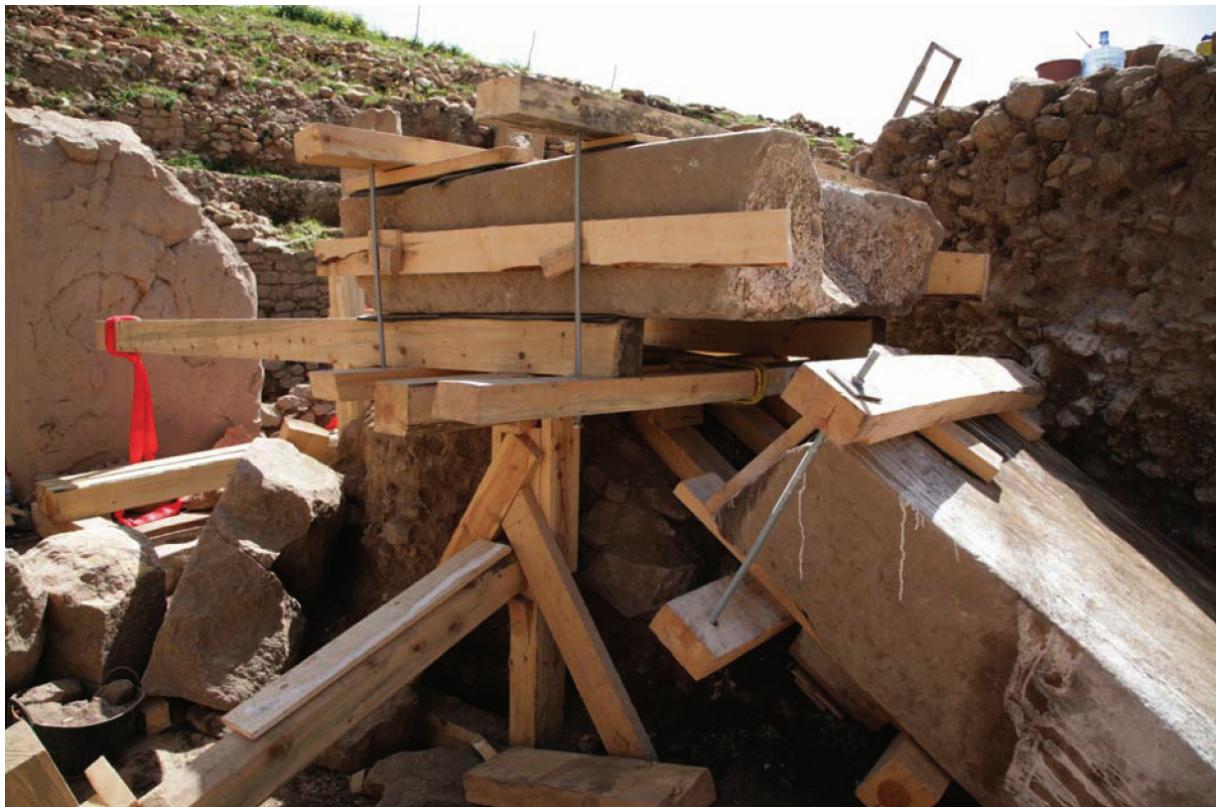
Bild 9: Pfeileroberteil nach dem Kippen in die Waagerechte.

Dann – die rechnerischen Annahmen waren richtig - ließ sich der Stein mit einer Kraft von 4kN (entspricht dem Gewicht von vier Männern) fast mühelos in die waagerechte Lage kippen.

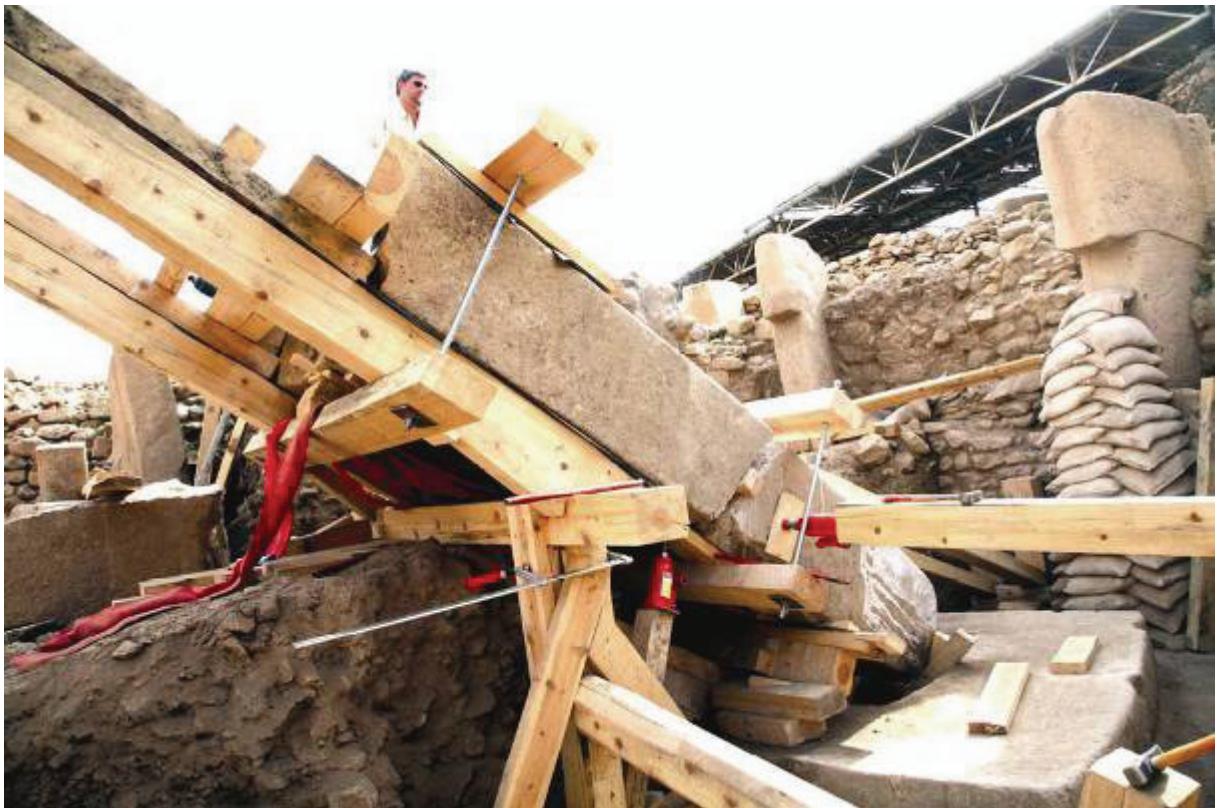
Bild 10: Versuch der exakten Ausrichtung, mit horizontaler Sicherung.

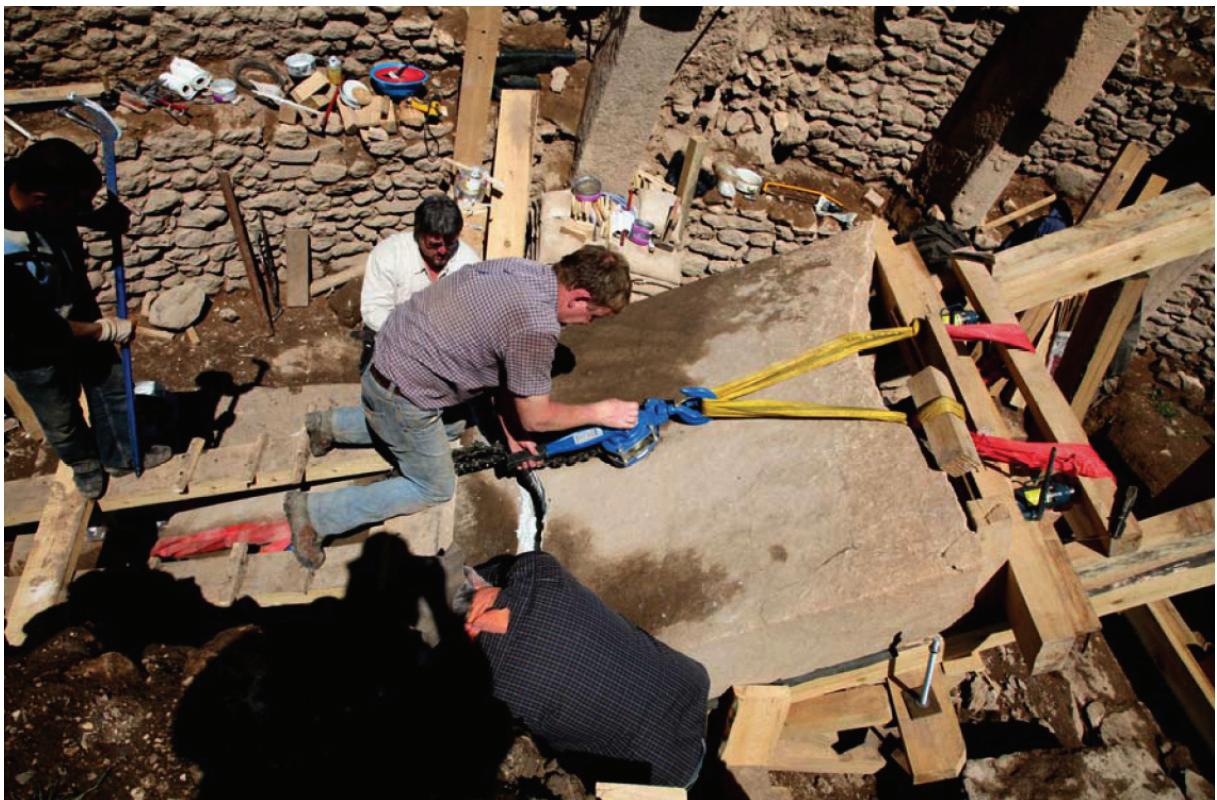
Bild 11: Zusammenziehen der beiden Hälften des Pfeilers.

Der Moment des Zusammenpressens war also gekommen. Jetzt durfte nichts mehr schief gehen, oder das gesamte Projekt wäre gescheitert und wir hätten sofort mit unbekanntem Ziel das Land verlassen müssen.... Es gab nur diesen einzigen Versuch, und die Zeit drängte, uns blieben nach dem Auftragen des Klebers noch 20-30 Minuten, dann mussten die beiden Hälften final ausgerichtet und zusammengeführt sein. Das Zusammenziehen beider Steinhälften erfolgte mit einem Kettenzug auf der Oberseite der Steine.

Da das auf der Unterseite durchgeschleifte Seil an den jeweiligen Enden der Steine nur mit erheblicher Reibung (ohne Rollen) umgelenkt werden konnte, musste das Oberteil mit einer „gefühlten“, nach unten abgeknickten Lage zum Unterteil ausgerichtet werden. Erst die Zugkraft des oben liegenden Kettenzugs sollte dann das Oberteil leicht aufrichten und in eine gemeinsame Achse zum Unterteil bringen.

Beide Bruchstücke konnten bis auf das Maß der Stärke des Klebers von ca. 2-3 mm zusammengeführt werden.

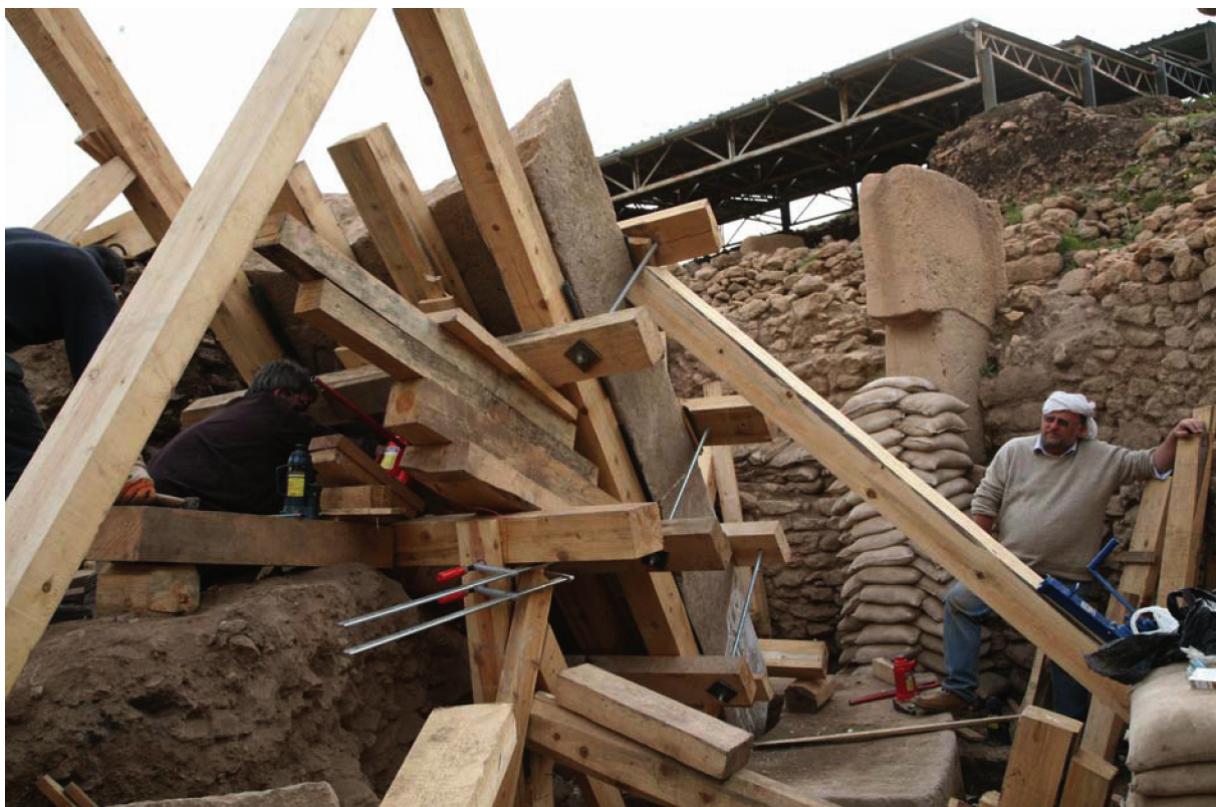
Bild 12: Aufrichten des zusammengefügten Pfeilers mit abenteuerlichen Methoden.

Zusätzliche Kanthölzer an der Unterseite, sowie eine zusätzliche Spange an der unteren Pfeilerhälfte sollten die noch frische Klebefuge beim Aufrichten entlasten. Das Aufrichten selbst geschah dann – wie konnte es anders sein – wieder mit Hilfe der Wagenheber. Wieder und wieder neu eingeschobene Kanthölzer während des Aufrichtungsvorganges gewährleisteten eine optimale Unterstützung der hölzernen „Steinbahre“. Um ein Zurückfallen des Steines bei einem potentiellen Versagen der Wagenheber, und ein daraus folgendes Menschenopfer zu verhindern, stellten wir fortlaufend immer längere Sicherungsbalken unter die Hebel. Natürlich ging wieder nicht alles glatt, die Aufrichttarbeiten mussten mehrmals unterbrochen werden, da die Spangen an der Frontseite des noch nicht abgetragenen Erdreiches streiften. Doch dann, als wollte sich das Schicksal im letzten Moment doch noch von seiner netten Seite zeigen, geschah etwas, mit dem niemand mehr gerechnet hatte: am letzten Tag der Aufrichttarbeiten kamen aus Istanbul zwei bestellte Fußwinden auf der Grabung an! Ach hätten wir die doch schon zu Beginn der Arbeiten zur Verfügung gehabt – es wäre uns viel Zeit Mühe erspart geblieben. Mit zunehmender Aufrichtung und den damit verbundenen geringeren Lasten war es nun möglich, den Pfeiler mit den Fußwinden bei größerer Hubhöhe relativ rasch zu bewegen, bis er schließlich senkrecht im Köcher stand.

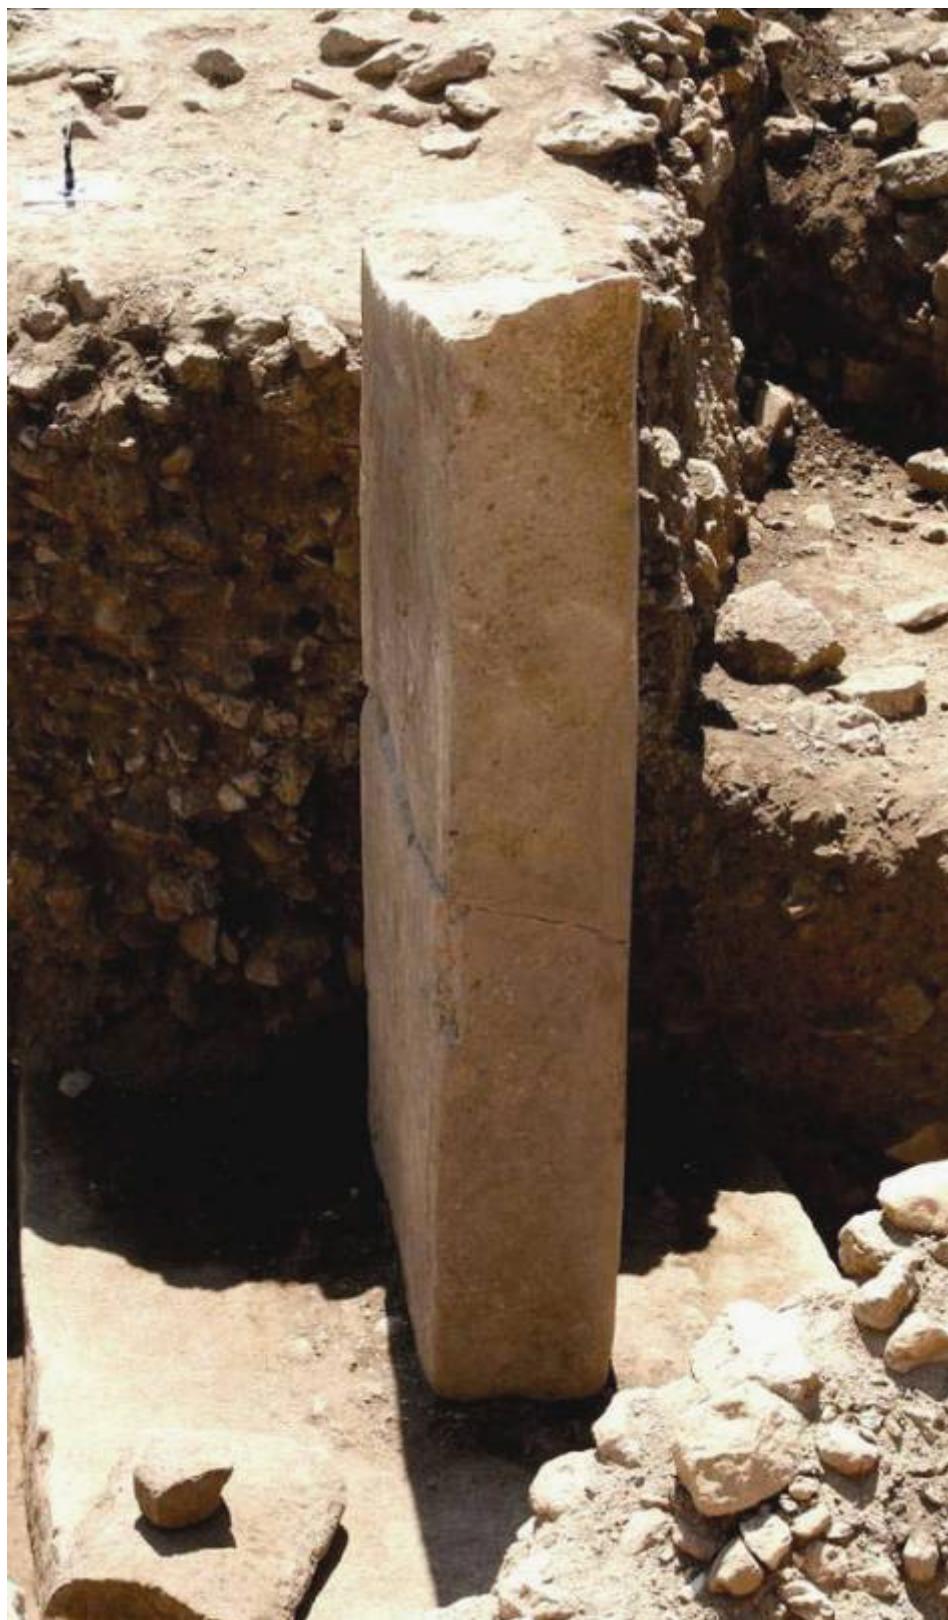
Bild 13: Der aufgerichtete Pfeiler steht wieder im mit Steinen ausgefüllten Köcher.

Nach dem Ausbau der Führungshölzer aus dem Köcher begannen wir mit dem Verkeilen des Pfeilers mit Steinen. Die Steine bauten wir dabei lagenweise, wie nach Befund, in den Köcher ein und verschlämmten sie wie im historischen Vorbild mit gesiebter Erde, um die Hohlräume zwischen den Steinen zu schließen. Einzig und allein ein Kantholz unter der Mitte des Pfeilers, das wir zur Ausrichtung benötigten, verblieb als Neuteil im Köcher. Das Kantholz wird über die Jahre verrotten und die unter dem Pfeiler liegenden Steine werden alle Lasten übernehmen. Nun konnte der Erdkörper, auf dem ursprünglich der zerbrochene Pfeiler lag, abgetragen werden. Das Holzkorsett um den Stein wurde abgebaut und der gereinigte Pfeilerschaft konnte am Tag 13 nach Beginn der Arbeiten, am 11. April 2009,

wieder frei stehen. Natürlich hatte niemand zu keinem Zeitpunkt etwas anderes erwartet....! Zusätzlich zur Sicherung legten wir eine nicht verkeilte Kontrollabstützung an, um über einen längeren Zeitraum auch geringste Bewegungen des Pfeilers feststellen zu können. Durch die Aufrichtung des Steins Nummer 37 schufen wir die Voraussetzung für sämtliche weiterführenden Grabungen in Anlage „C“.

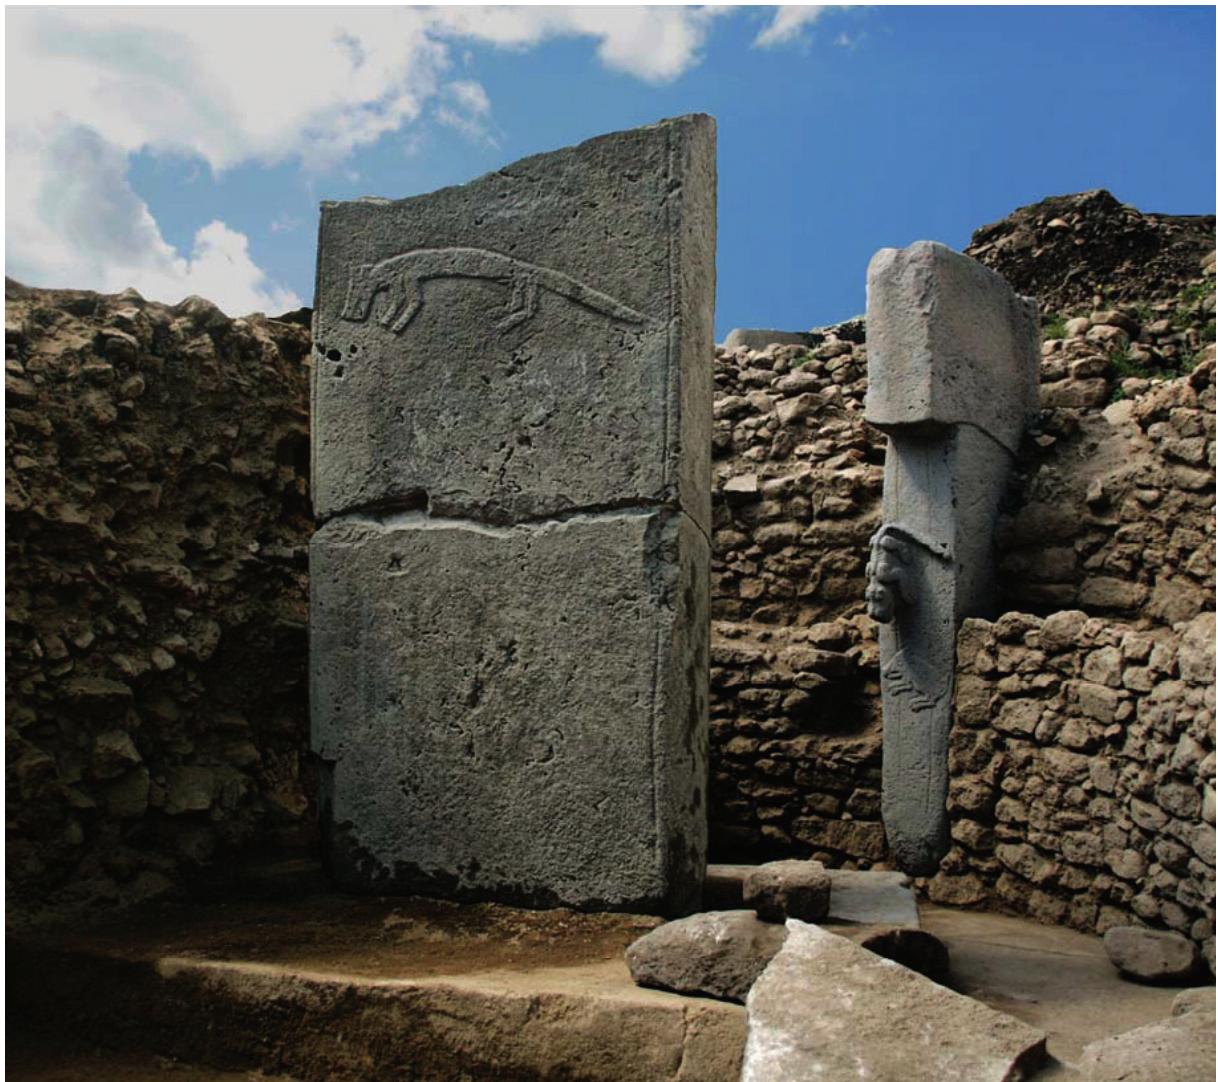
Bild 14: Der fertig gestellte aufgerichtete Pfeiler.
