Bayerischer Denkmalpflegepreis

Historische Ofenhalle
der Glashütte Lamberts
Schützenstraße 1
95652 Waldsassen

Historische Ofenhalle der Glashütte Lamberts Waldsassen

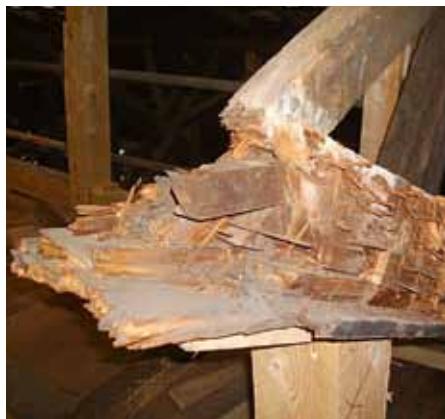
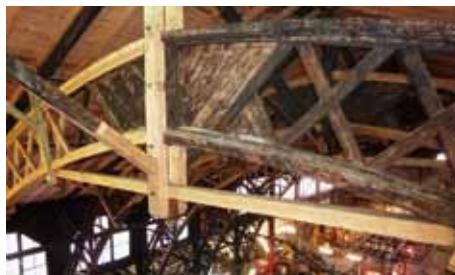
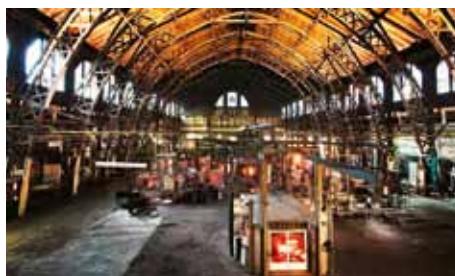
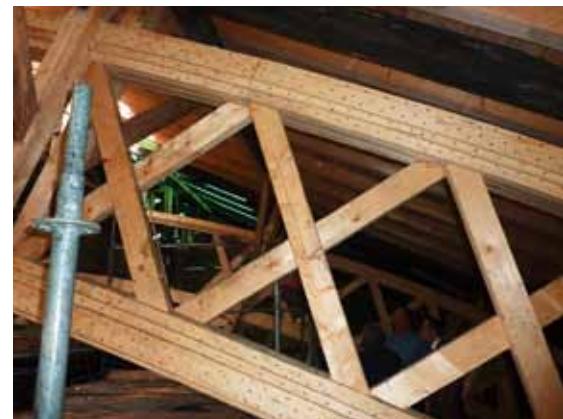
Die freitragende Halle wurde für die Bayerische Landesgewerbe- und Industrieausstellung 1896 in Nürnberg nach dem patentierten System des Büros Stephan erstellt. Für den Bau einer neuen Glashütte wurde die Halle anschließend angekauft und in Waldsassen neu errichtet. Die Fachwerkbinderkonstruktion dieses Bauwerks in der vorliegenden Dimension mit einer Stützweite von über 28 Metern ist in Bayern einzigartig. Durch Feuchte- und Fäulniseinwirkungen an der Dach- und Binderkonstruktion entstanden Schäden an den Hölzern, die zu erheb-

lichen Verformungen und letztlich zum Bruch wesentlicher tragender Teile führten. Während des Betriebs der Glashütte lag die Innentemperatur der Halle auch im Winter nicht wesentlich unter 30 °C. Bei diesen Temperaturen während des laufenden Betriebes stellte Schnee für die Dachkonstruktion kein Problem dar. Jedoch traten bei mehrjährigen, wirtschaftlich begründeten Stilllegungen der Halle Überlastungen für das Tragwerk durch Schnee auf. Die ursprünglich für den Standort Nürnberg bemessenen Bauteile konnten die Schneelasten am neuen Standort mit härteren winterlichen Bedingungen nicht übernehmen.

Bei einer Überprüfung der Standsicherheit im Jahr 2009 wurde akute Einsturzgefahr festgestellt.

Es wurde ein Konzept ausgearbeitet, das es erlaubte, die Halle bei laufendem Betrieb instand zu setzen. Sowohl die Wahl des Ersatzmaterials in Abstimmung mit dem Bayerischen Landesamt für Denkmalpflege, als auch der Ersatz der gebogenen Bretter durch in Bogenform geschnittene Funierholzplatten und der Einsatz von Schrauben anstelle von Nägeln führte zu einem in der Gestaltung bestechenden Ergebnis, bei dem die Form der ursprünglichen Konstruktion vollständig wiederhergestellt werden konnte.

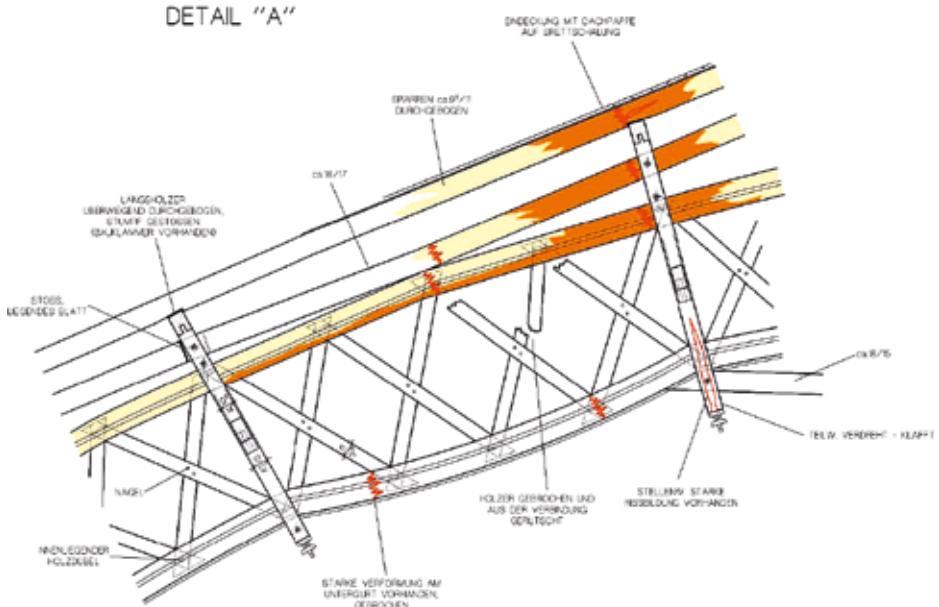
DETAIL "A"

Ein weiteres Zugeständnis seitens der Denkmalpflege war die Verwendung von Schrauben. Zur Sanierung mussten der Ober- und Untergurt auseinandergebaut werden. Durch die Vernagelung war es kaum möglich, dies zerstörungsfrei zu bewerkstelligen.

Sollte in einigen Jahrzehnten eine Reparatur erforderlich werden, so können die Schrauben ohne größere Probleme entfernt werden. Ein weiterer Vorteil bei den verwendeten Holzwerkstoffplatten ist die Beständigkeit auch bei hoher Temperaturbeanspruchung.
