Bauherr:
Freistaat Bayern –
Staatliches Bauamt
Traunstein

Tragwerksplaner:
Ingenieurbüro Haumann & Fuchs,
Traunstein

Bronze Länderbrücke zwischen Laufen und Oberndorf

Länderbrücke
zwischen Laufen und
Oberndorf
Staatsstraße 2103
83410 Laufen/Oberbayern

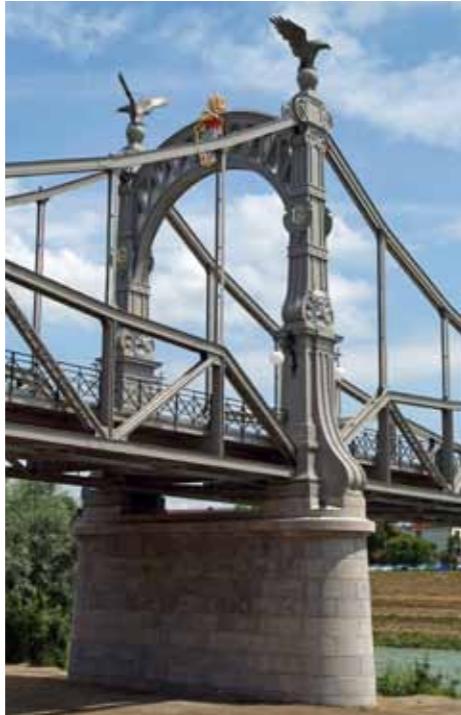
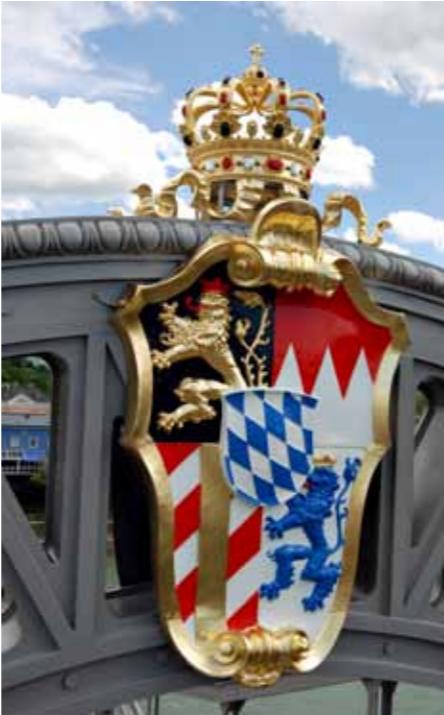
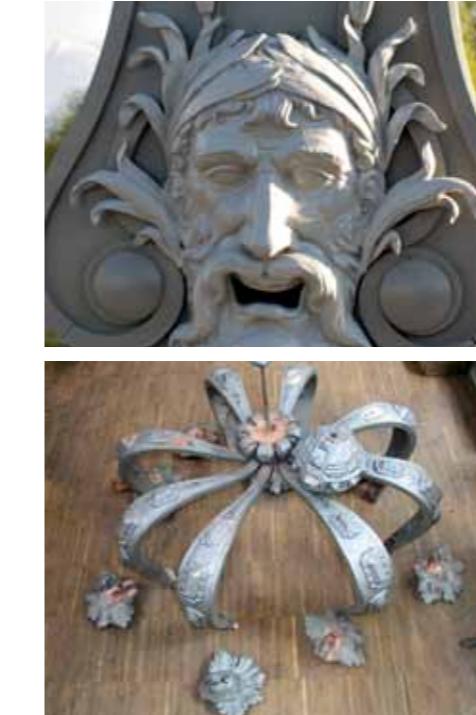
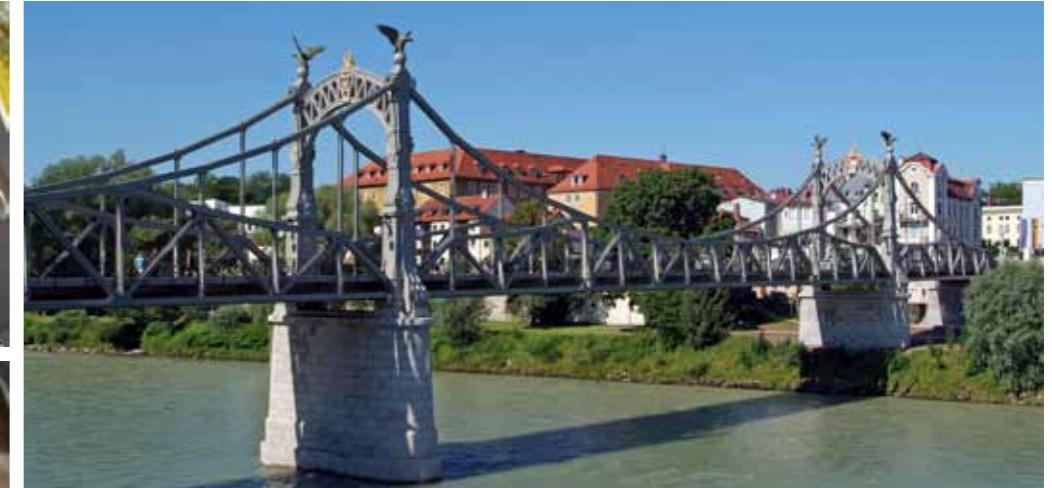
Die Schadensaufnahme ergab eine Reihe gravierender Schäden: die Diagonalstäbe, Windverbände, Knotenbleche und weitere Teile der Konstruktion waren stark korrodiert.

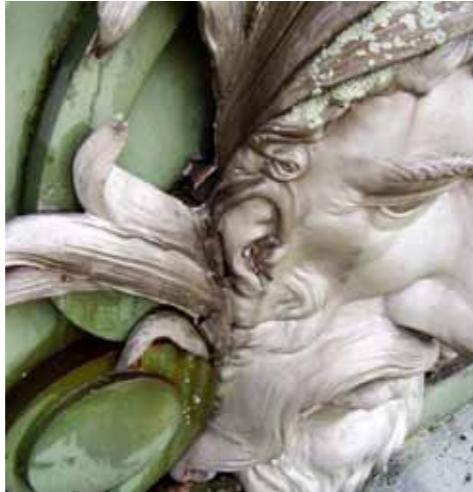
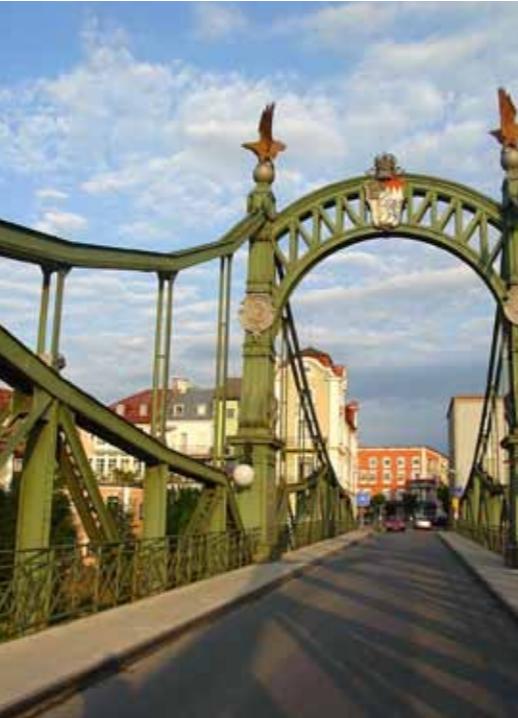
Auch erhebliche Querschnittsschwächungen durch Korrosion wurden als Folge undichter Fugen im Belag festgestellt. Stark durchgerostete Verkleidungsbleche an den Pylonen hatten eine massive Rostbildung am Tragwerk bewirkt. Auch wiesen die Geländer starke Korrosion mit quellendem Blattrost auf. An den Unterbauten fanden sich offene und versinterte Mauerwerksfugen, an den Ballastbetonplatten waren zahlreiche durch Rissbildungen bedingte Betonabplatzungen aufgetreten. Auf Grund schadhafter Befestigungsteile an den Verzierungselementen bestand Gefahr durch herunterfallende Teile.

Die durchgeföhrten Maßnahmen bestanden im Wesentlichen im Austausch von Fachwerkstäben und Einzelprofilen bzw. in deren Verstärkung. Die Pfeilerknoten und die Geländer wurde teilweise erneuert bzw. instandgesetzt und die Fugen- und Gehwegkonstruktionen erneuert. Abdichtungen, Beläge und Pylonverkleidungen wurden überarbeitet bzw. neu hergestellt. Vorrangig sollte bei der Sanierung der Gesamtcharakter des Denkmals gewahrt und die Brücke wieder verkehrssicher und belastbar hergestellt werden. Durch den rücksichtsvollen Umgang mit den historischen Bauteilen und beachtlichen ingenieurtechnischen
