Bayerischer Denkmalpflegepreis 2008

**der Bayerischen Ingenieurekammer-Bau
in Zusammenarbeit mit dem
Bayerischen Landesamt für Denkmalpflege**

Pfarrkirche St. Ulrich Augsburg

Flugzeughalle Gäubodenkaserne Feldkirchen

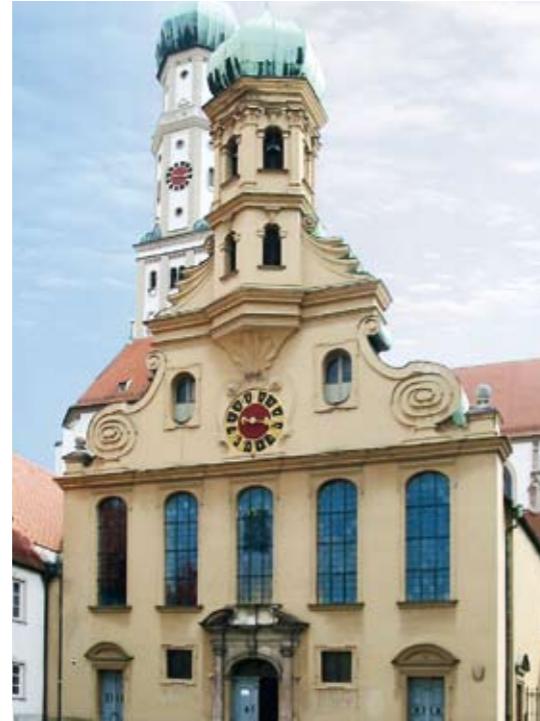
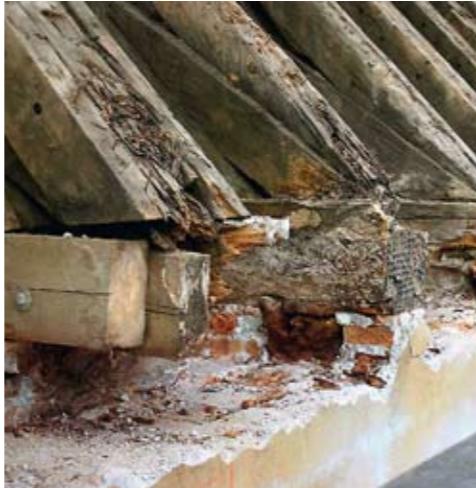
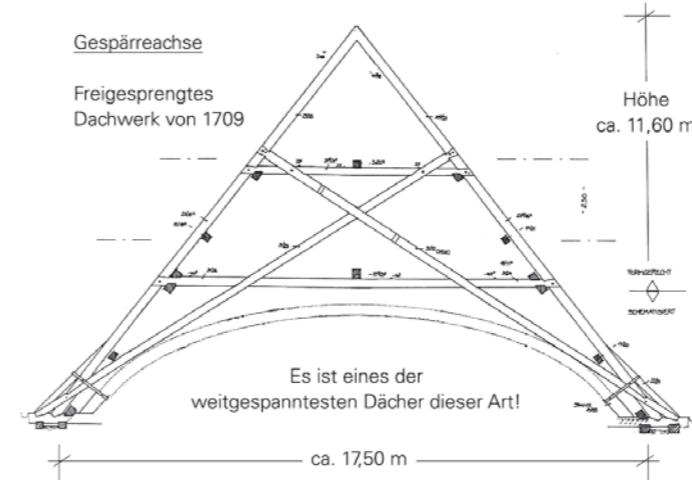
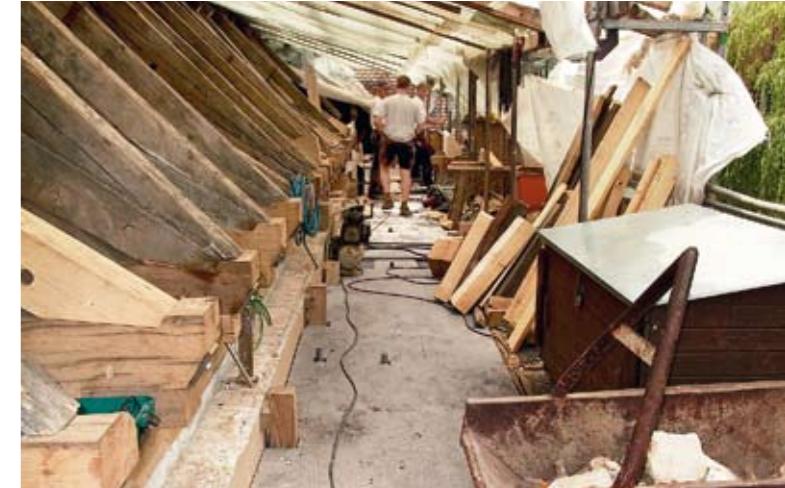
Das freigesprengte Kehlbalkendach mit Schwertstrebengewölbe (Kreuzstreben) hat die enorme Spannweite von 17,50 m zu überwinden und galt zu seiner Zeit als eines der am weitesten gespannten Dächer. Die sehr aufwendige Konstruktion erlaubte es, ohne horizontale Zugbalken eine tonnengewölbearbeitige Stuckdecke auszubilden. Das barocke System verhielt sich jedoch anders als gedacht und führte zu einem Ausweichen der Außenwände am Wandkopf um 23 cm. Deshalb lösten sich Teile der Stuckdecke. Darüber hinaus hatten holzzerstörende Pilze und echter Hausschwamm die Auflager so sehr geschädigt, dass

Das konstruktionsgeschichtlich äußerst interessante Dachwerk – ein offenes Kehlbalkendachwerk aus dem 16. und 17. Jahrhundert – hatte den entscheidenden Mangel, dass die Kreuzstreben Druckkräfte auf die Traufe ausübten und die Mauerkrone auseinander drückten. Durch Einbau eines vertikalen Zug-

stabes zwischen First und Kreuzstreben und deren Zugverankerung an der Traufe wird ein weiteres Verschieben der Mauerkrone verhindert und auch das abgehängte Tonnengewölbe dauerhaft gesichert.

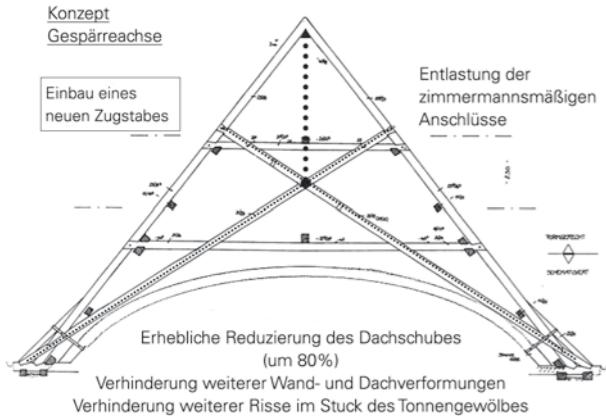
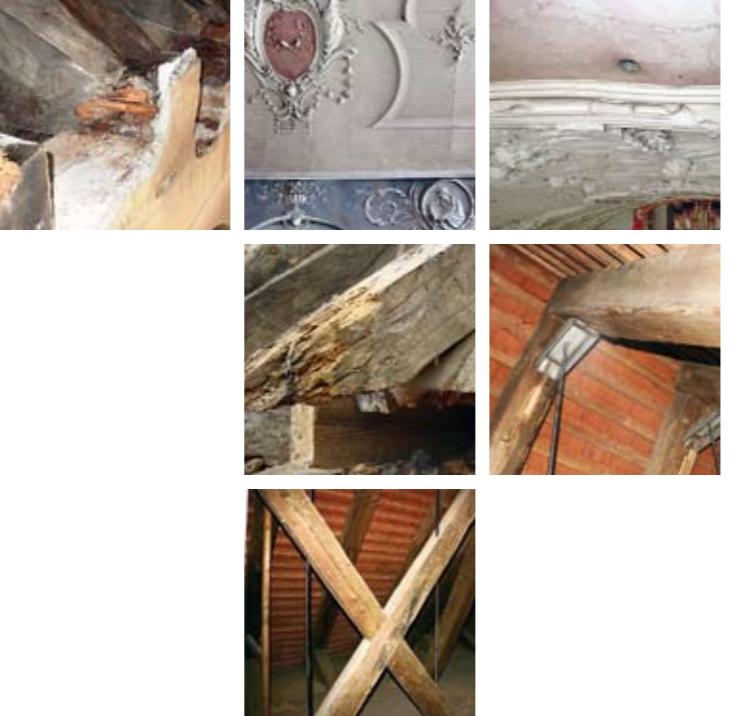
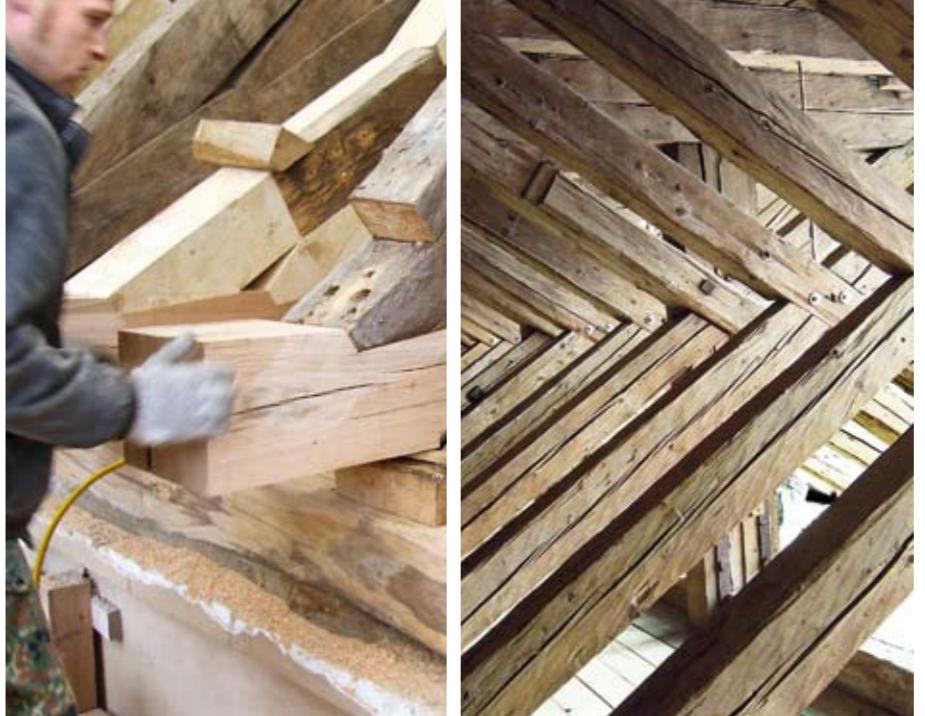
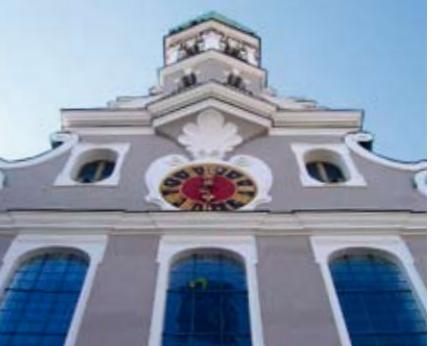
Fotos:

Äußerst diffizil war die Instandsetzung der desolaten Traufe. Die Sanierung wurde in detailliert entwickelten Abläufen abschnittsweise durchgeführt. Die Arbeiten wurden durch die Allgegenwart des echten Hausschwamms erschwert, der sich bis weit in die Bohlenbinder der Deckenkonstruktion zog und ohne Zerstörung von Teilen der Stuckdecke nicht vollständig zu beseitigen war. Die Mauerschwellen waren fast voll-

ständig zu ersetzen, ebenso große Teile der kurzen Balkenstücke, auf denen die Gebinde aufsitzten. Dieses Auswechseln der Lagerbalken war eine zusätzliche planerische Herausforderung bei der Instandsetzung. Nach dem vorsichtigen Ausbau mussten die Neuhölzer wegen der örtlichen Geometrie mehrteilig eingebaut, verleimt und in der Lage gesichert werden.

Nach dem Abschluss der holzkonstruktiven Arbeiten am Dachwerk war die Gesamtsituation soweit stabilisiert, dass die Stuckdecke repariert werden konnte. Einzelne, durch Wasserschäden zerstörte Formteile, mussten komplett neu gearbeitet werden.

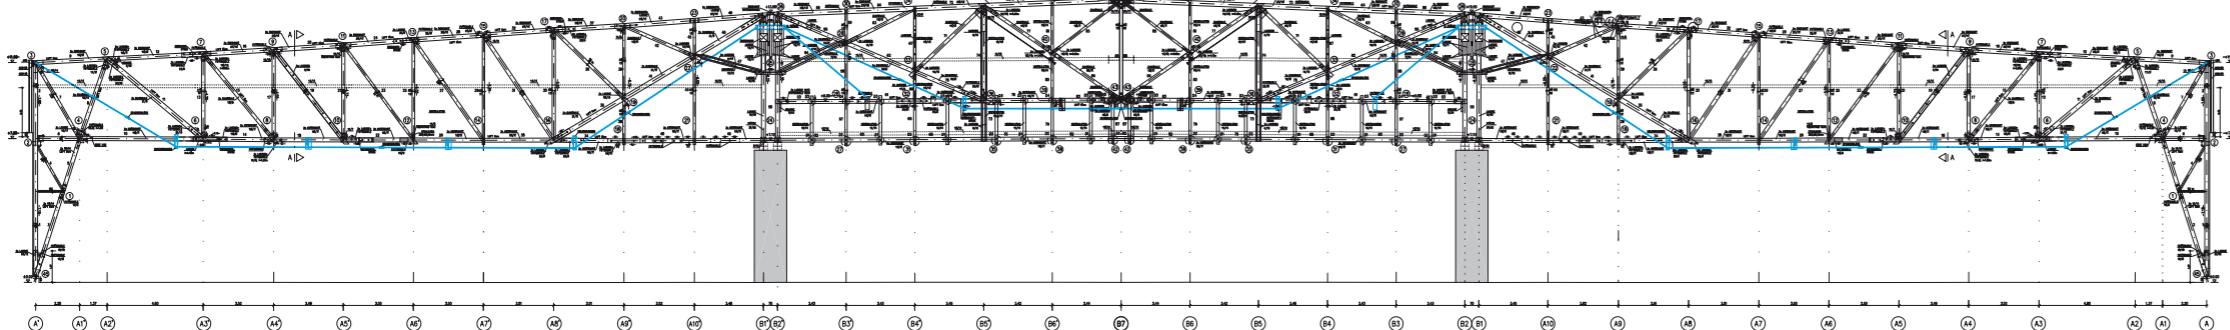
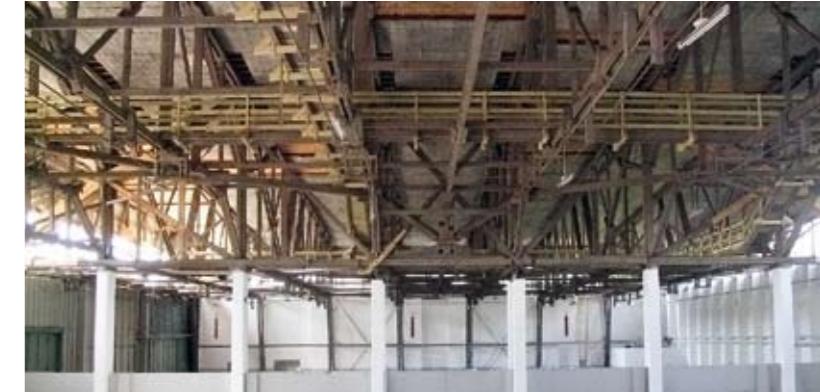
ten der Dachträger zwei Stahlbetonstützen und lagerte auf diese jeweils einen annähernd acht Meter hohen Holzfachwerkbögen mit 36 m Stützweite auf. Diese beiden hölzernen Bögen mit mächtigen mehrteiligen Querschnitten dienten wiederum als Zwischenauflager für die über die lange Seite höhengleich spannenden Fachwerkträger. Traufseitig bildet eine dreiseitige Umfassungsmauer jeweils das Endauflager dieser Längsbinder.

Ausbildung der Fachwerkbinder, die in drei Feldern die 106 Meter breite Halle überbrücken.

Dabei ist der mittlere Fachwerkbinder mit einer Höhe von rund sieben Metern als doppelt unternierter Fachwerkbinder konstruiert, während die Randsbilder, spiegelbildlich ausgebildet, auf einer Seite einen einhüftigen Rahmen und am Drittelpunktauflager ebenfalls eine Unterspannung aufweisen.

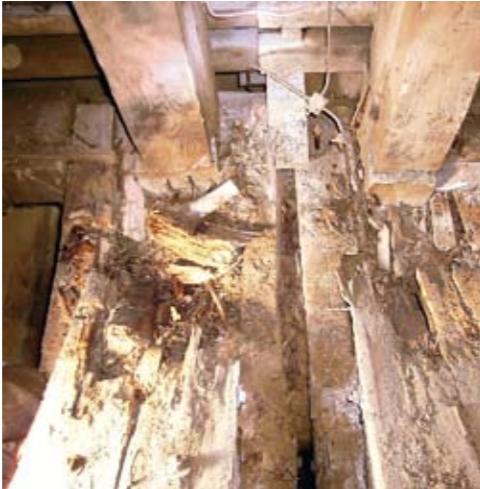
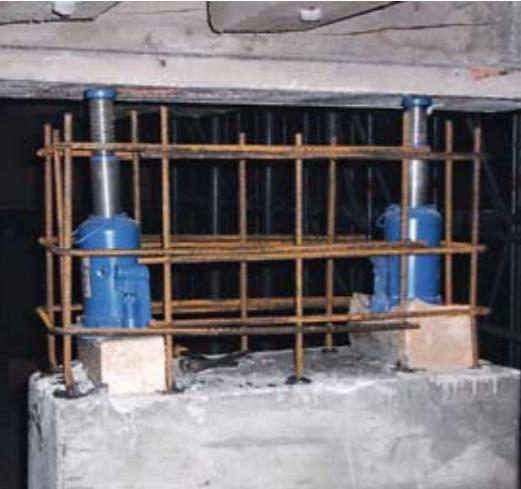
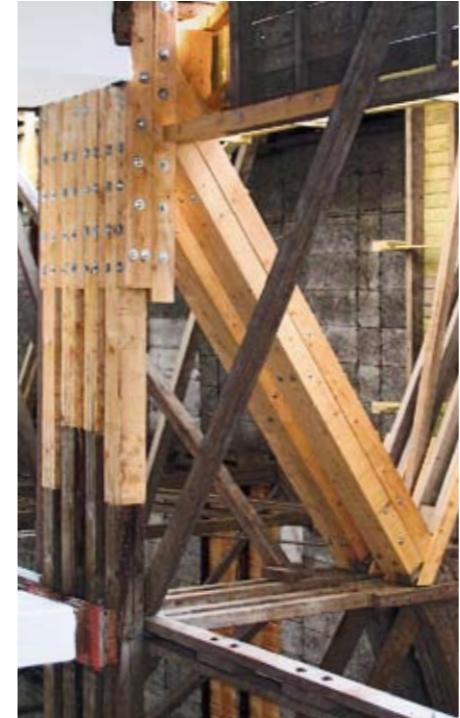
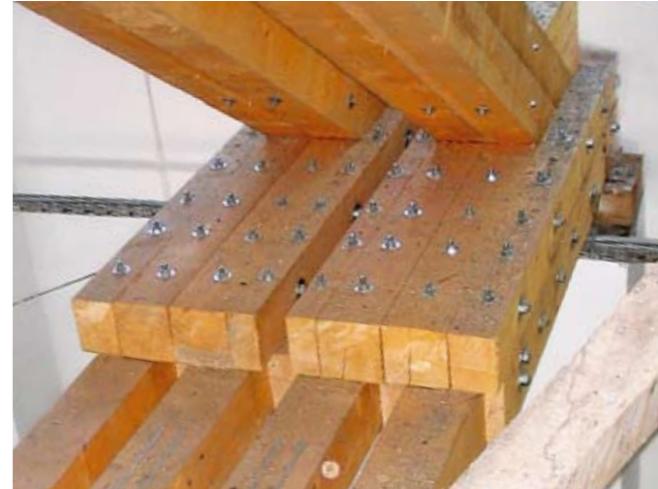
Fotos:
Staatliches Bauamt Passau

Die Endpunkte der Bögen wurden vollständig erneuert, außerdem wurden Teile der Druckstreben ausgetauscht. Die Anschlüsse erfolgten mittels Mehrfachschlitzblechen und Stabdübeln. Im Zuge der Sanierung wurden die Bogenbinder um rund 50 Zentimeter gehoben und damit in ihre ursprüngliche Lage versetzt. Die Überschreitung der Querkräfte in den Feldbindern, verursacht durch die Unterspannung, wurde durch das Lösen der Zugstangen eliminiert. Nach Abschluss der Zimmermannsarbeiten wurden die Hilfsträger entlastet und bestätigten freitragend die Berechnung. Allerdings bat der Nutzer, die

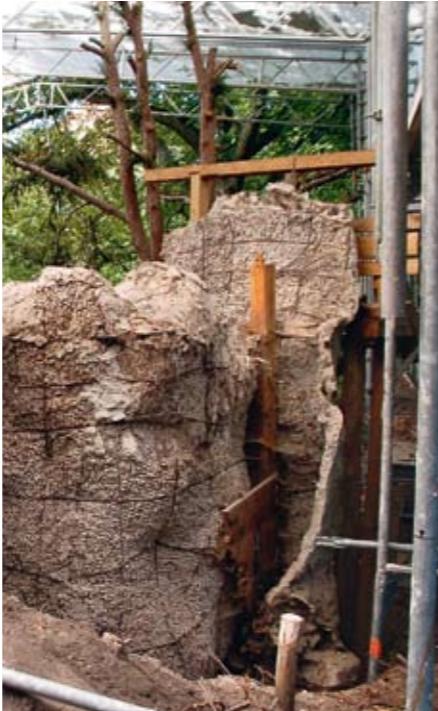
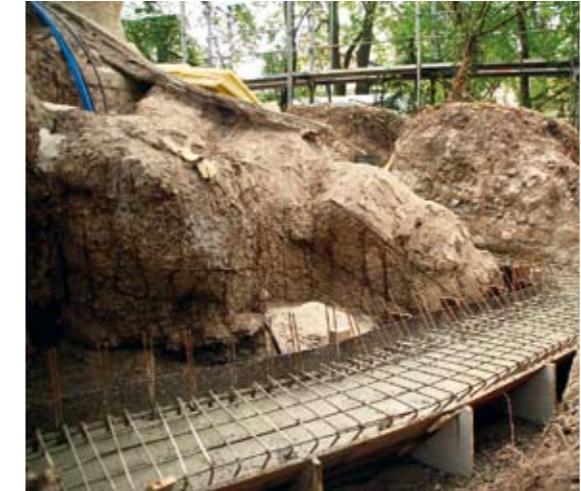
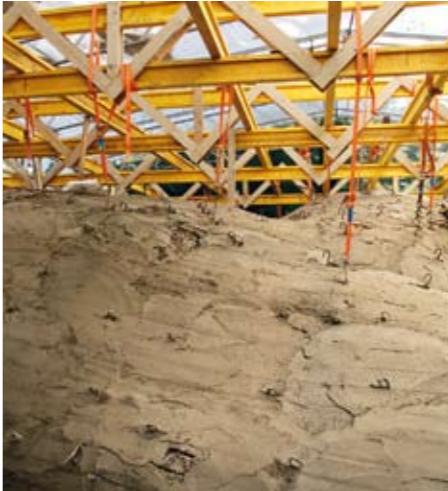
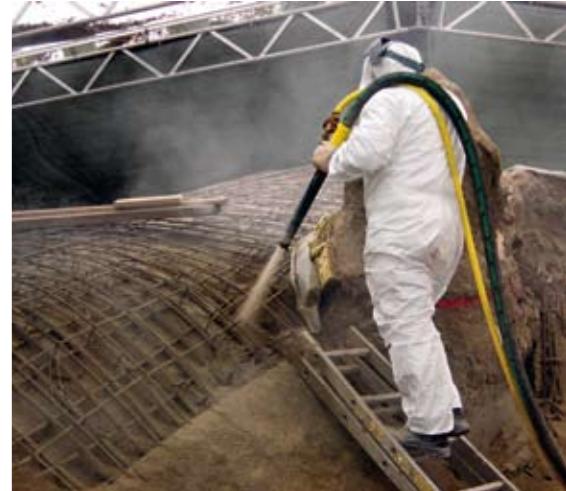
Fotos:

Tragwerks erfolgte iterativ mit Rechenprogrammen für räumliche Tragwerke. Der Ablauf der Instandsetzungsarbeiten lässt sich wie folgt zusammenfassen. Zunächst wurden Streifen- und Punktfundamente angelegt, um die Last und den Horizontalschub der neuen Schale aufzunehmen. Nach dem Aufstellen eines die gesamte Grotte überspannenden Gerüsts wurden die zerbrochenen Bereiche der Betonschale aus den 1930er Jahren abgenommen. Oberhalb der Innenschale wurden neue Elektro- und Wasserleitungen verlegt. Anschließend wurde eine vom Schutzgerüst abgehängte Konstruktion erstellt, da die historische Schalenkonstruktion

nicht betreten werden durfte. Mit Hilfe dieser Zusatzkonstruktion konnte eine verlorene Schalung modelliert werden. Nach dem Verlegen der Stahlbewehrung wurde eine in der Regel acht Zentimeter starke Spritzbetonschale aufgebracht. Die Abrichtung dieser Schale, das Aufbringen eines Humussubstrats und die Bepflanzung mit passender Vegetation schlossen die Instandsetzungsarbeiten ab.
