Europäische
Holocaustgedenkstätte
Erpftinger Straße
86899 Landsberg am Lech

Europäische Holocaustgedenkstätte

Das Bauwerk und die baulichen Maßnahmen

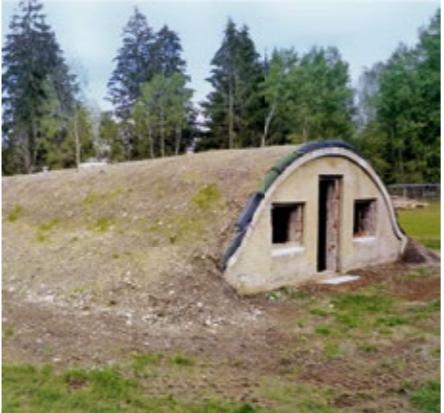
Die ca. 6 m breiten und 13 m langen Tonröhrenbauwerke sind etwa 80 cm in den Boden eingetieft. Über einem gegen das Erdreich betonierten Sockel von ca. 1 m Höhe erhebt sich das

tonnenförmige Gewölbe mit ca. 5,30 m Spannweite aus zwei Lagen ineinander gesteckter, unvermörtelter Tonröhren.

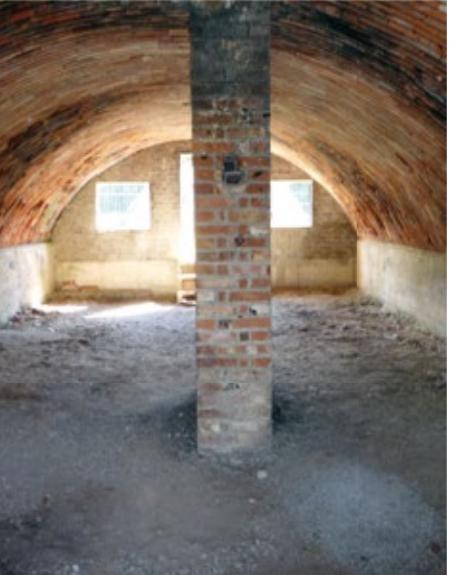
Nur die Schicht zwischen den Tonröhrenschalen wurde mit Zementmörtel aufgefüllt. Als obere Deckschicht diente ebenfalls eine Zementmörtelschicht mit Glattstrich. Über einer teerhaltigen Bahnenabdichtung wurde das Gewölbe außenseitig mit Erde überdeckt. Von den Bauwerken selbst sind von außen nur die halbrunden Schildwände zu sehen. In den Schildwänden befinden sich jeweils eine Tür- und zwei Fensteröffnungen. Die mit Magerrasen bewachsene Erdüberdeckung schützt das ca. 2,50 m über das Gelände herausragende Gewölbe vor direkter Bewitterung.

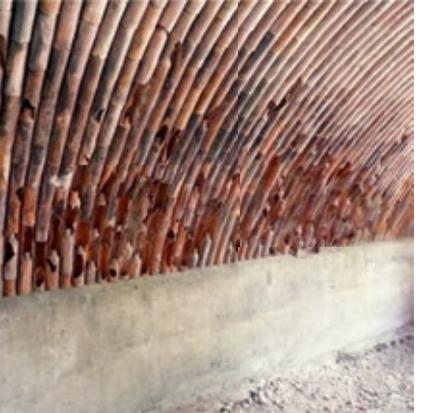
Zur statischen Sicherung der Gewölbe werden die rechnerisch anzusetzenden Lasten aus Erdüberdeckung und Schnee künftig über eine neu konzipierte, ergänzende und hinsichtlich der Materialität mit dem Bestand harmonisierende Betonschale abgetragen. Diese ist auf der Außenseite der Bauwerke unsichtbar unter der Erdüberdeckung aufgebracht.

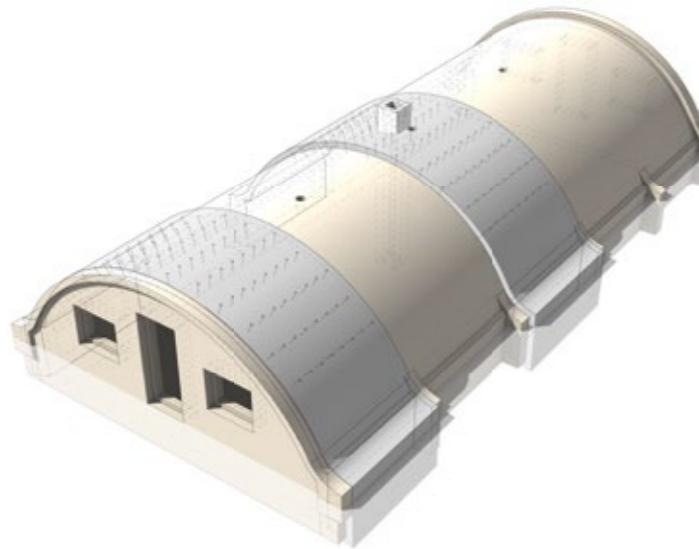
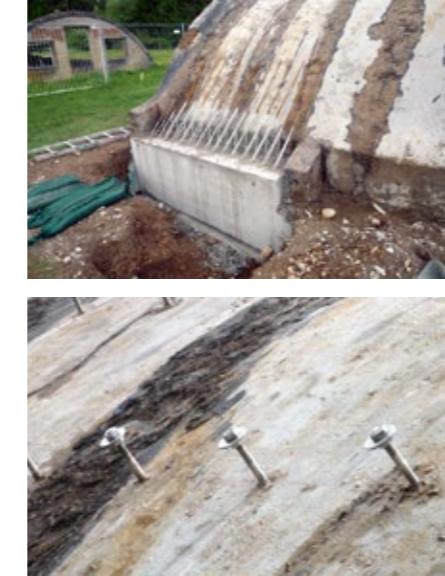
Die einsturzgefährdeten Bereiche der Tonröhrengewölbe wurden mittels einer eigens für das Projekt entwickelten Spezialverdübelung verbunden. Die Ausbildung dieser Dübel wurde in enger Zusammenarbeit zwischen dem Büro Barthel & Maus, Beratende Ingenieure GmbH und dem Stuckrestaurator Thomas Salveter entwickelt und getestet. Sie besteht aus Gewindestangen, die einerseits in die äußere Tonröhrenlage eingetieft, andererseits nach oben über den bestehenden Glattstrich des Tonröhrengewölbes überstehen und in der neuen Betonschale durch Beilagscheiben und Muttern verankert wurden. Ausziehversuche an präparierten Röhren ergaben Bruchfestigkeiten

von min. 180 kN und damit eine sechsfache Sicherheit.

Das in den hohlen Röhren befindliche Ende der Dübel wurde kraftschlüssig verpresst mittels Injektionsmörtel verfüllten Ankerstrümpfen, die ein unkontrolliertes Abfließen des Injektionsmörtels verhinderten.
